# 東京湾港湾施設内における 防砂シート引込軽減工法実証実験報告書

有限会社キシムラ  
大嘉産業株式会社  
太陽工業株式会社

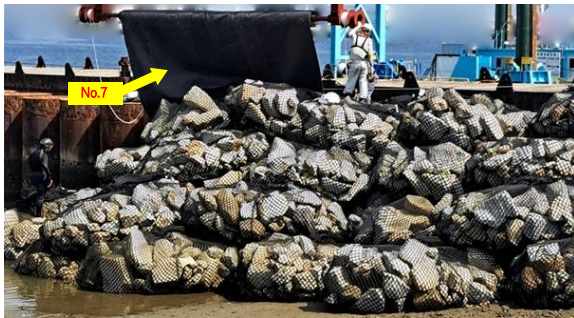
写真-5 対策有りシートの敷設状況

写真-5～8に対策有りシートと対策無しシートの敷設・シート同士の結束状況を示す。

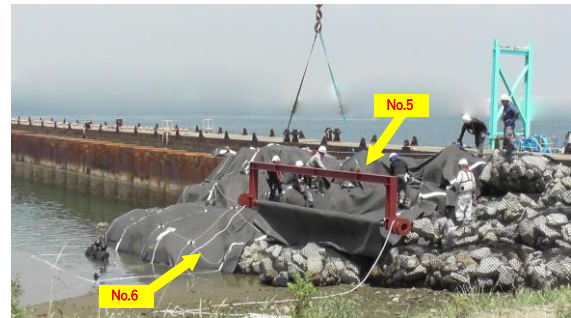
写真-6 対策無しシートの敷設状況 (No.5)

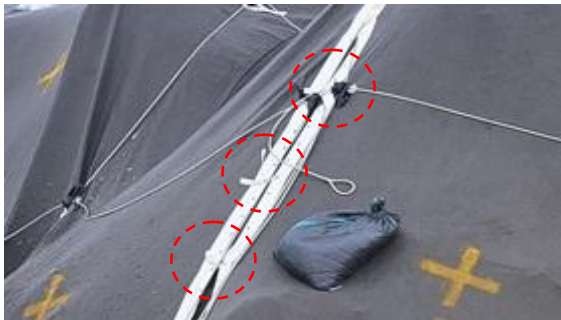
写真-7 防砂シート同士の結束状況 (赤丸部)

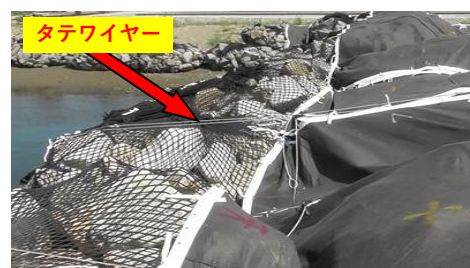
写真-10 タテワイヤー緊張確認 (上端固定部)

写真-9、10に対策有りシートのワイヤー部調整状況を示す。

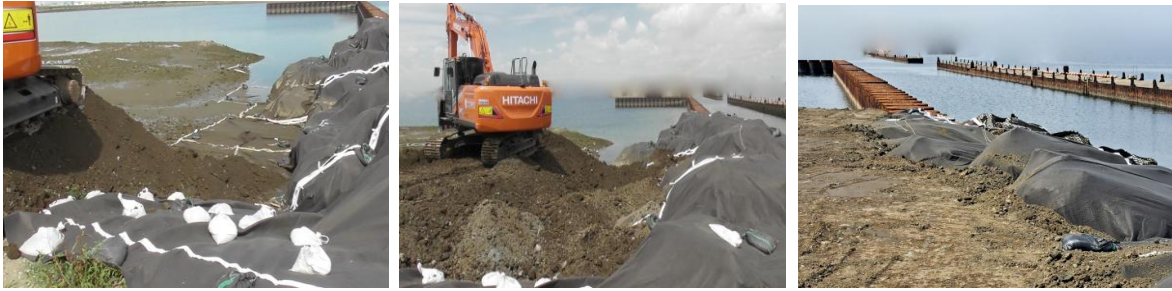
写真-11 対策無しシートの埋立て状況

写真-11 に対策無しシート部の埋立状況、写真-12 に対策有りシートの埋立て状況を示す。

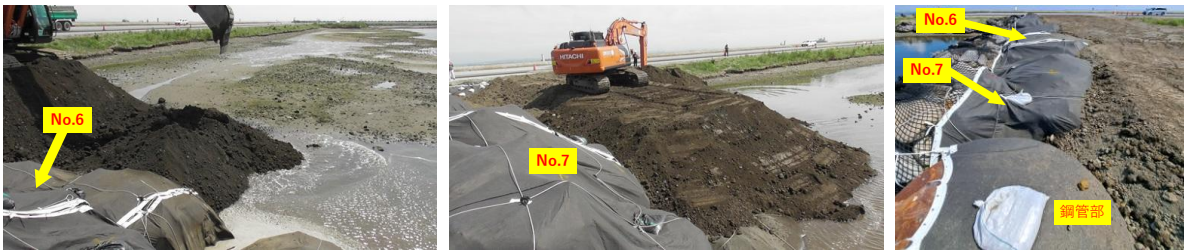
写真-12 対策有りシートの埋立て状況

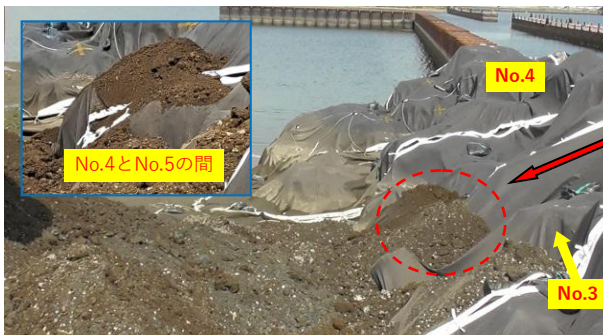
写真-13 対策無しシート 引き込み対策状況

前述の通り、今回の袋詰玉石マウンドの不陸は比較的大きいため、シート敷設は袋詰め積層の形状に沿うように行い（5. 実験概要文中と図-3 参照）、バックホウにて順次、法尻側から埋立てを進めていたが、埋立土砂投入に伴い防砂シートが下方に引き込まれ、仮留め用の土のうが落下する様子が見られ、特にシート No.3 と No.4 間付近にてシート引き込みの大きい箇所が発生した。そのため、防砂シートが埋立土砂投入時に引き込まれ異常緊張とならないよう、写真-13 のように土砂を袋詰玉石平場部（小段部）に載せ、防砂シート上部の引き込みが抑制されるよう一時的な対応を行った。他箇所（No.4 と No.5 間等）も上記と同じような対応を行いながら埋立てを行い、シートを破損することなく埋立は完了した。

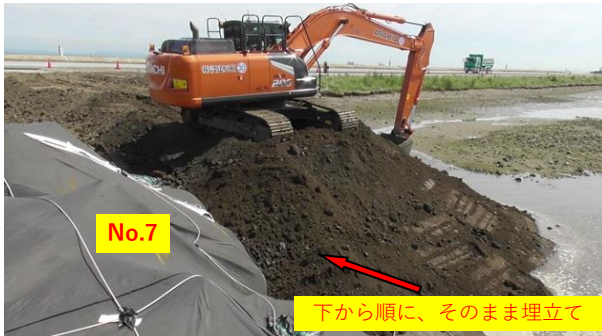
写真-15 対策有りシート No.7 付近 埋立て状況

対策有りシート敷設も袋詰め積層の形状に沿うように行った。埋立ては、写真-15のように、前述の(1)対策無しシートと同様に、法尻から上方に順次埋立てを行ったが、防砂シートが引き込まれる様子はみられず、シートを破損することなく埋立ては完了した。本工法の有無による防砂シートの埋立て施工状況を比較すると、本実験の結果から、対策有りシートは防砂シートの引き込み抑制効果があることが実証された。

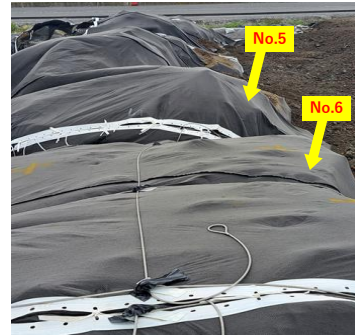
写真-16 対策有りシートの張り具合、シート No.6

シートの張り具合は、写真-16、17より、対策有りシート天端付近 No.6 と対策無しシート No.3~No.5 を比較すると、No.6 の方は各ワイヤー格子枠内にゆとりがあり、No.3~No.5 は引き込みよる突起箇所が多数見られる。対策有りシートについては写真-18、19のようにワイヤー節点部の結束部材に一定の荷重がかかり、結束部材がシートから外れることで、シートにかかる荷重がワイヤー格子状に移行して分散され、シートの引き込みが抑制されていると考える。対策有りシート No.6 において、埋立時のワイヤー節点部の結束部材の外れ確認をした状況を写真 20~22 に示す。埋立土の投入は写真-20 に示すようにシート下から順に投入している。投入①に埋立てした際、タテワイヤーが下方に引き込まれ緊張し、その状態で投入②に埋

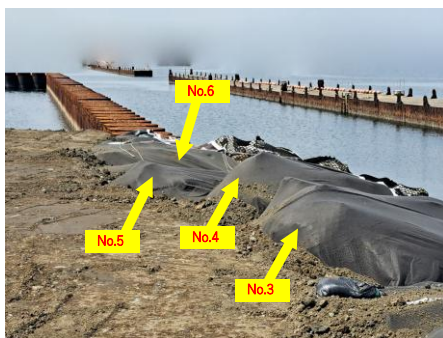
写真-17 対策無しシートの張り具合  
シート No.5、4、3

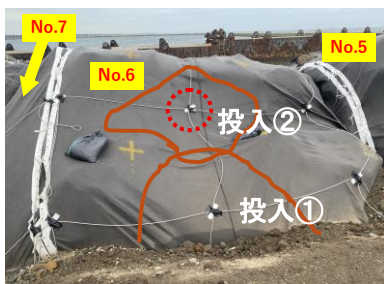
写真-20 対策有りシート

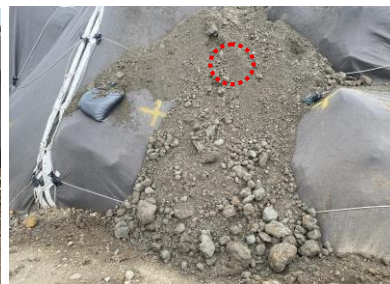
写真-21 埋立状況、シート No.6

め立てした後の状態を写真-21 に示す。ヨコワイヤー左右は固定しておらずフリー、且つ弛んだ状態にて埋め立て土投入時に防砂シートと一緒に埋設された。実際の敷設状態であれば、ヨコワイヤーも左右に緊張された状態であるため、埋め立て土投入時に節点部から固定部が外れて埋め立て土の上に残るか、写真-21 と同様に埋設されてしまう。この時、格子ワイヤーは埋立土砂により埋設されても問題とはならず、その周囲のワイヤー節点部の結束部材が外れずに引き込まれない状態であることが重要である。

写真-21 より、ヨコワイヤー左右はフリーな状態ではあったが、埋め立て土投入時にタテワイヤーが緊張し始めると、タテワイヤー間のヨコワイヤーがマウンドの突起部にハンモック状態のような形で掛かり、シート引込みを抑制していることが分かる。上記で述べたようにシートにかかる荷重がワイヤー格子状に移行して分散される他に、ヨコワイヤーの掛かりによるシート引込み抑制効果を確認できた。

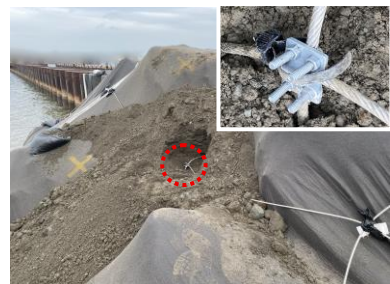
写真-22 結束部材の外れ確認

写真-22 に埋設された節点部を掘り出し、結束部材が外れ防砂シートと節点部が離れているかを確認した。その結果、節点部の結束部材は土砂投入時の荷重により外れていることを確認した。
