海岸・海洋・港湾・水産施設

[II-163] 防砂シートのフラッターリング損傷対策に関する効果検証

防砂シートのフラッターリング損傷対策に関する効果検証

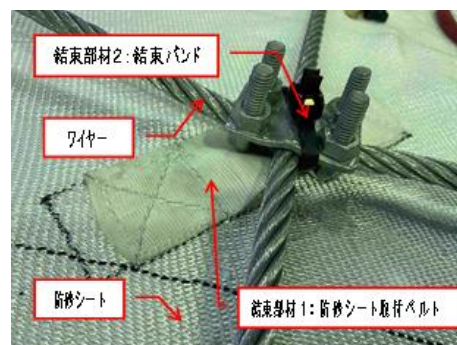
図-1 防砂シート引込軽減工法の構造

そこで本実験では、フラッターリングによる損傷対策としても有効と考えられる「防砂シート引込軽減工法」（以下、引込軽減工法という）（図-1 参照）について、その損傷防止効果を小型造波水槽を用いた水理模型実験により検証した。

表-1 に本実験に用いた防砂シートの諸元を示す。実験には港湾基準（最小規格）の織布・不織布を用い実験縮尺は等倍とし、図-2、図-3の増波水槽（長さ7.0m×幅3.0m×高さ0.7m）内に一般的な捨石斜面を模した傾斜1:1.3となるように裏込石径φ5~15cm程度を設置し、引込軽減工法の有無による防砂シートの摩耗損傷を比較した。波の条件は、水深 $h=45$ cm、波高 $H=13$ cm、周期 $T=1.8$ sとした。なお引込軽減工法は、防砂シート上面に沿わせたワイヤー格子部に結束し吊り下げ、できるだけ敷設面から浮かせた構造である。

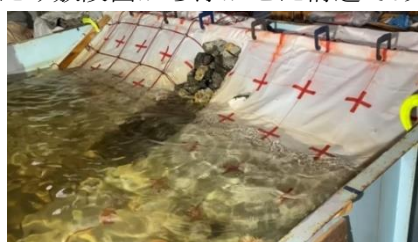
図-2 実験模型全景

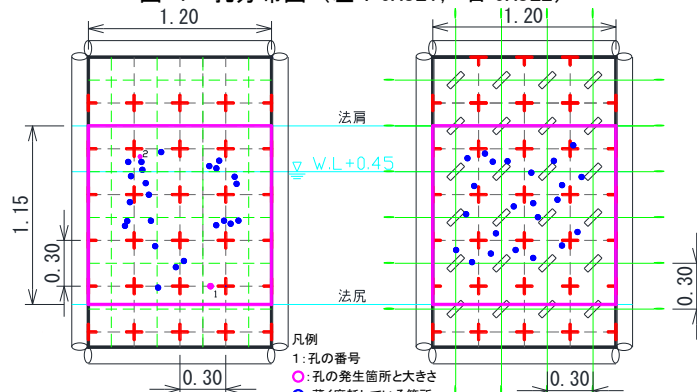
図-5 孔分布図（左：CASE3，右 CASE4）

図-5に示すように損傷位置（裏面から確認し薄く摩耗している箇所を含む）を比較すると、CASE3はCASE1と同様にシート外周寄りに損傷が発生する傾向にあり、CASE4はシート全体に損傷が分布している。
